高遠山古墳の発見・破壊・復旧工事の流れ

高遠山古墳整備概念図

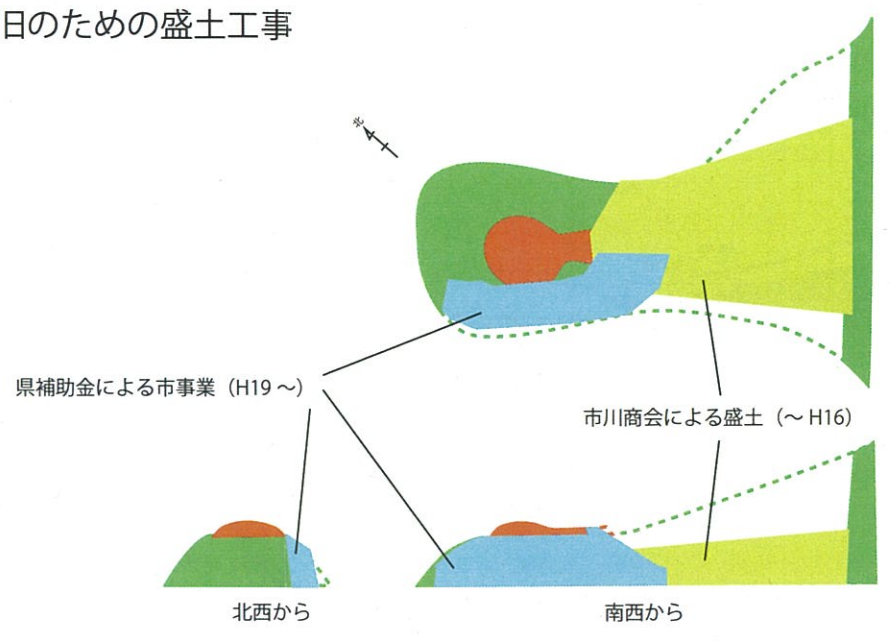
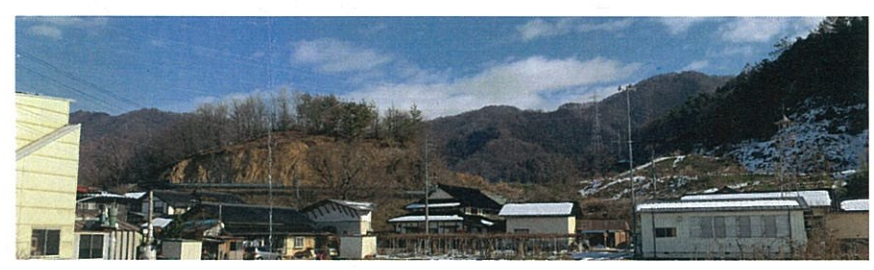
復旧のための盛土工事

盛土施工状況（進捗率 55%）

削平

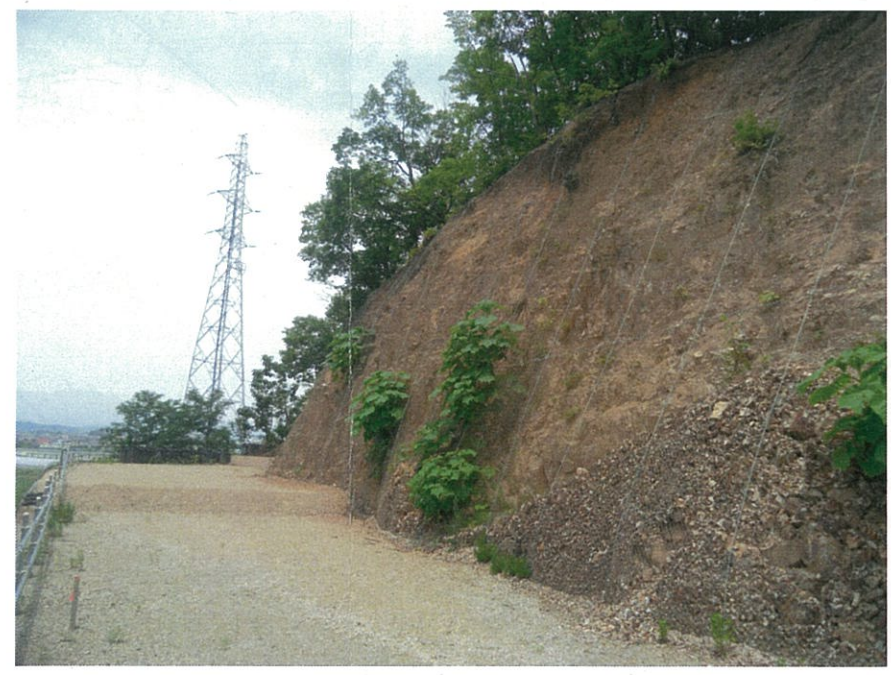
現状（未施工分の崖面）
