# 長野県 中野市 永田小学校校区 (通学路緊急合同点検 要対策箇所)

【合同点検メンバー】教育委員会、小学校、保護者、長野県、中野市、中野警察署

## 学校区域図

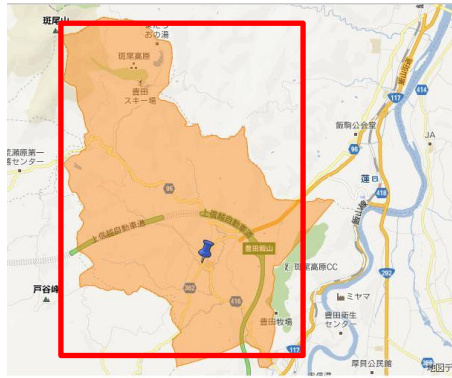
--- : 通学路(学校指定)

● : 要対策箇所

東経: 138° 19' 06.42"  
北緯: 36° 47' 26.62"  
縮尺: 1/9,636
