# 大規模盛土造成地マップ

## ● はじめに

今後、大規模盛土造成地において地震による滑動崩落の発生が懸念されることから、大規模盛土造成地の位置、規模及び種類を調査しました。

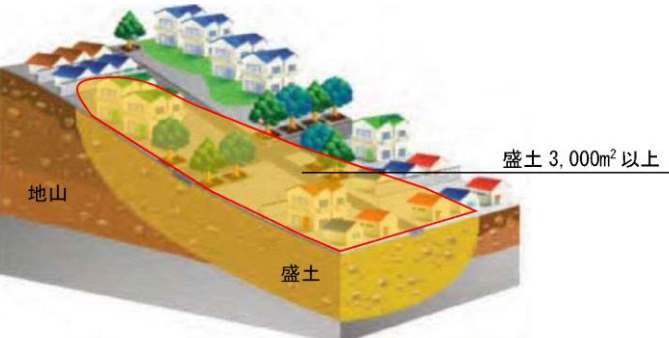
<p><b>【谷埋め型大規模盛土造成地】</b> 谷や沢を埋め立てた造成宅地で、盛土の面積が 3,000 平方メートル以上のもの</p>

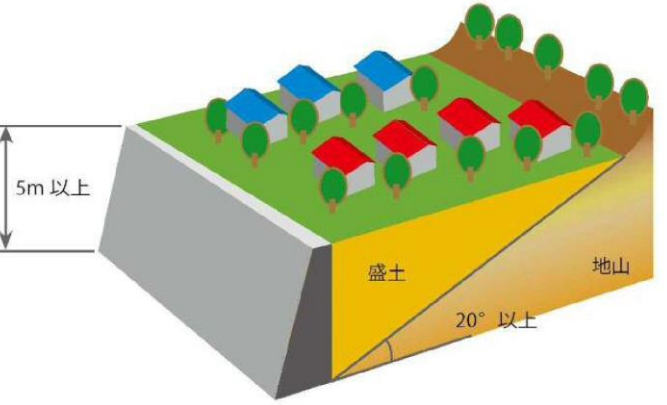
<p>出典：大規模盛土造成地の滑動崩落対策推進ガイドライン及び同解説</p>	<p><b>【腹付け型大規模盛土造成地】</b> 傾斜地に盛土した造成宅地で、盛土する前の地盤面の水平面に対する角度が 20 度以上かつ盛土の高さが 5 メートル以上のもの</p>

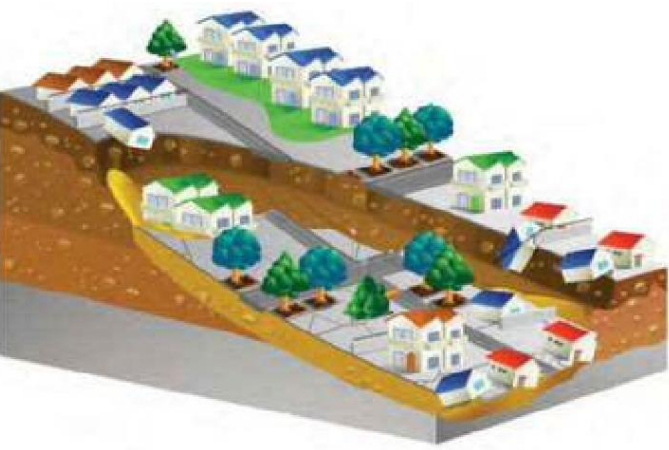
<p><b>【谷埋め型大規模盛土造成地：滑動崩落後】</b></p>

地震発生時に、盛土全体又は大部分が、主として盛土底面部を滑り面にして、斜面下部方向へ移動する現象です。

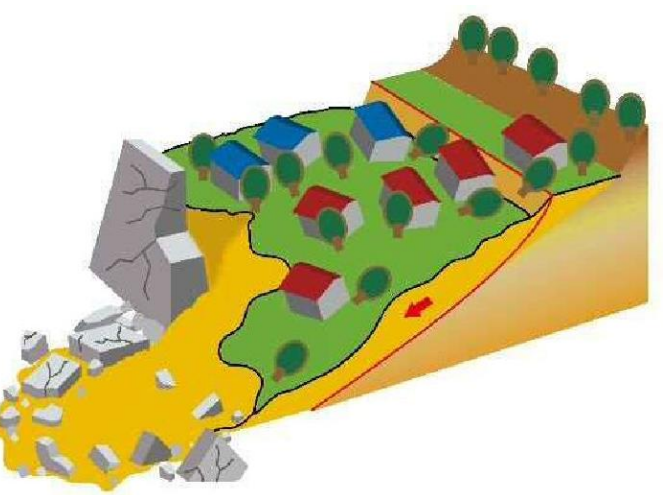
<p>出典：大規模盛土造成地の滑動崩落対策推進ガイドライン及び同解説</p>	<p><b>【腹付け型大規模盛土造成地：滑動崩落後】</b></p>

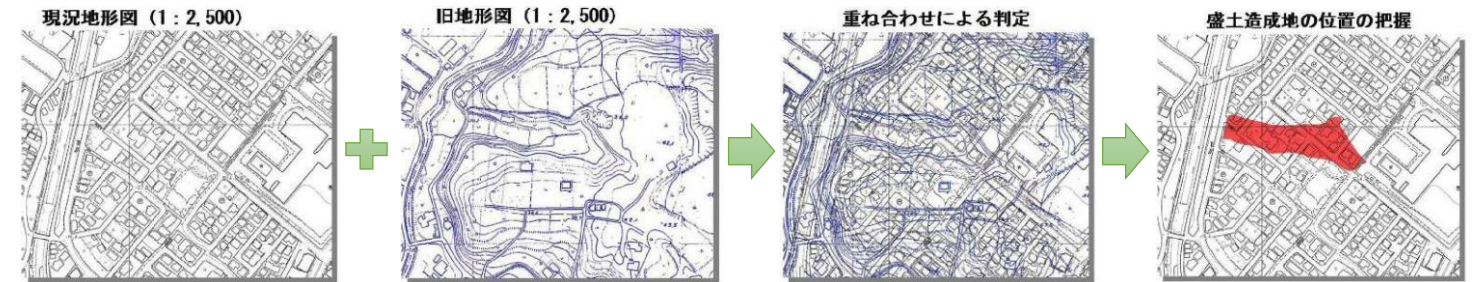
旧地形図と現在の地形図を重ね合わせて、大規模盛土造成地の概ねの位置や規模を抽出し、示しています。
